О новых данных по безопасности
медицинских изделий,
регистрационное удостоверение
№ РЗН 2019/8664
№ РЗН 2017/6281

Информация по технике безопасности для клиентов (CSI). Корректирующие мероприятия для обеспечения безопасной эксплуатации:

AX014/20/S

Тема: Уведомление, касающееся обеспечения безопасной эксплуатации. Замена печатной платы («главный блок управления D80» версии ниже, чем 04), которой оснащены некоторые системы Cios Spin и Alpha.

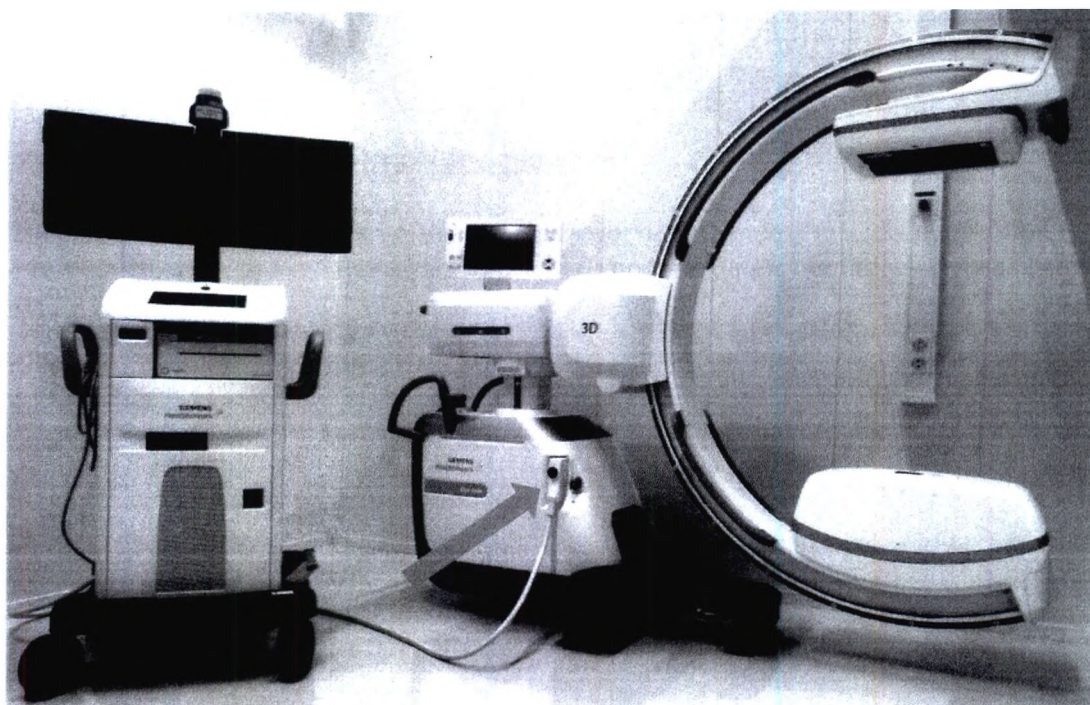
Наши Cios системы предлагают функцию «горячего подключения» кабеля между тележкой и основным блоком (С-дугой). Функция «горячего подключения» позволяет медицинскому персоналу подсоединять/отсоединять разъем X10 основного кабеля (см. рис. 1 ниже) в любой момент во время медицинской процедуры, при условии, что система подсоединена к электрической сети и включена. В некоторых случаях использование функции «горячего подключения» может вызывать сбой в электрической цепи главного блока управления D80 генератора, который является частью основного блока (С-дуги).

Рис. 1 Разъем X10 основного кабеля, подсоединенный к блоку С-дуги Cios Spin

Если описанный выше сбой возникает во время «горячего подключения», то он может вызвать безвозвратную утрату функций обработки изображений и прерывание медицинской процедуры. В этом случае для восстановления работоспособности затронутого сбоем аппарата необходимо вмешательство инженера по техническому обслуживанию для замены вышедшего из строя оборудования.

Данная проблема проявилась во время демонстрационного сеанса, когда инженер по применению захотел испытать функцию «горячего подключения» на системе Cios Alpha VA30. Основная причина заключается в конструктивном дефекте компонента главного блока управления D80 версии ниже 04.

Мы настоятельно рекомендуем воздержаться от использования вышеописанной функции «горячего подключения» до тех пор, пока планируемое обновление физического оборудования AX014/20/S не будет завершено.

Инженер по техническому обслуживанию заменит главный блок управления D80 в Вашей системе на модифицированный.
